# 「ハス田の野鳥をまもる」 防鳥ネットの検証

ハス田の野鳥羅網事故は、観察不能。  
多発する予測困難な羅網事故を、事故分析の手法を用いて解明。  
意外な事故原因と、科学的考察による理想の防鳥ネットの検証報告。

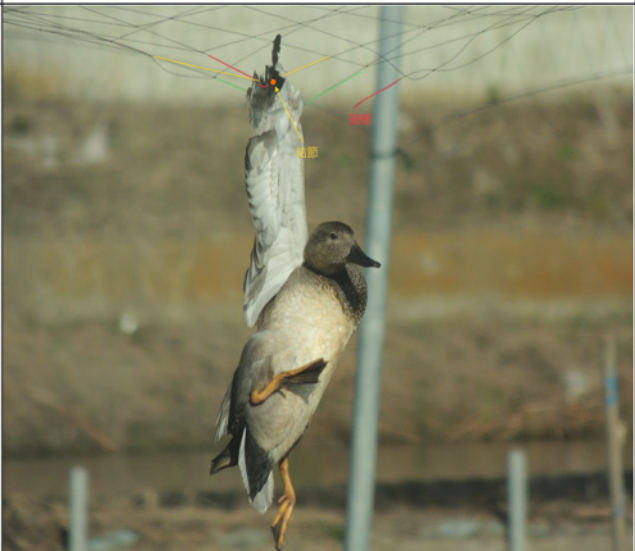
| No. | 14 |

| 羅網箇所 | 翼の先端 |
| 羅網タイプ | Sandwiched |
| メモ | 網の下を飛行中に翼の先端を網目に差し入れたとみられる。<br>第2指骨を結節隣接箇所で交差した網糸に挟み込まれ、初列風切り羽は殆ど折れ曲がる。負荷が集中した結節部分で1本の網糸が破断した模様。 |

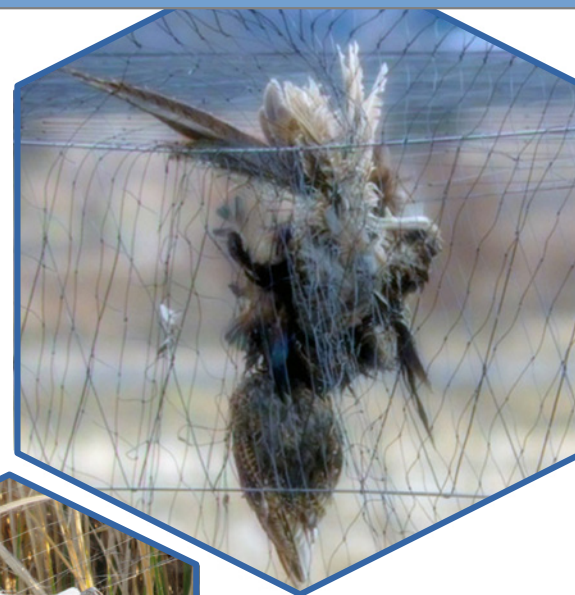
## B. 挟まり型 (81%)

足・脚部や翼など、体の一部が  
網糸に強く挟み込まれる

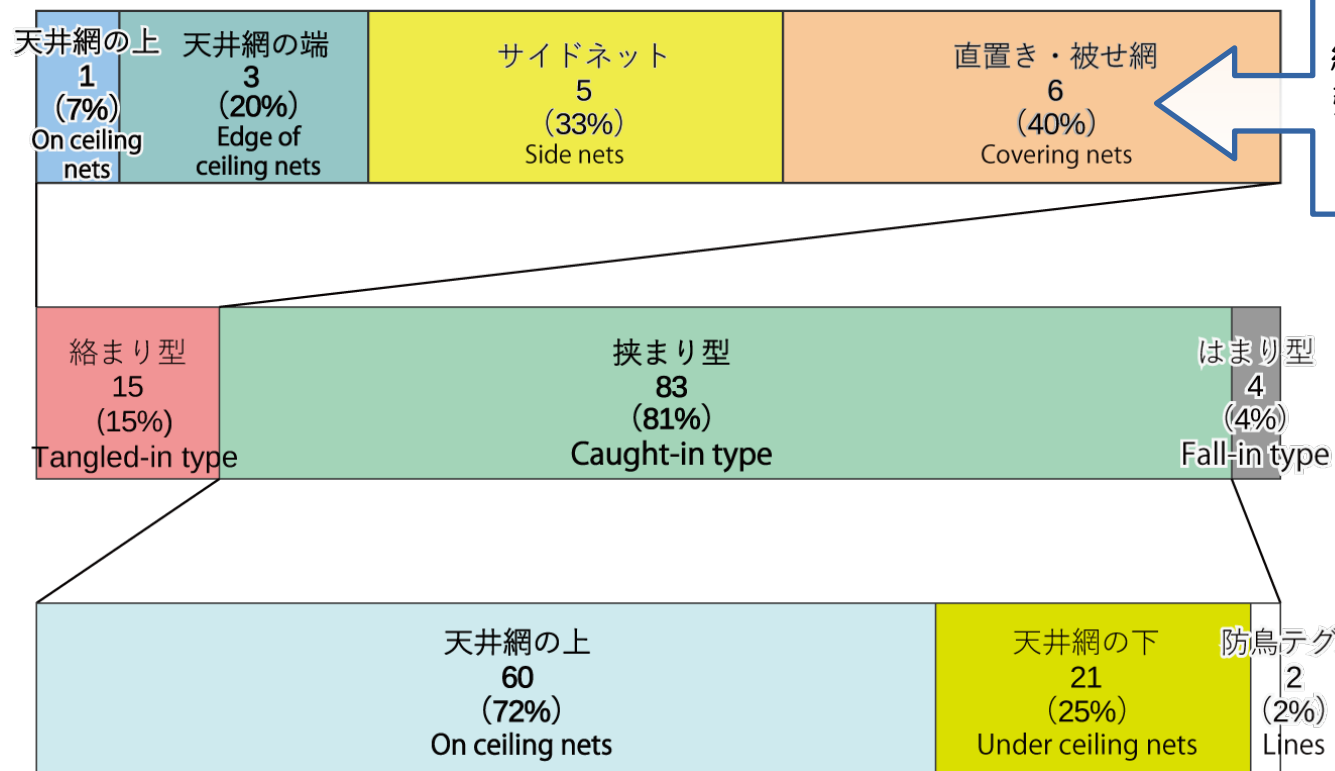
絡まり型は網地の張力が著しく低い場所で発生

天井網の上／下で発生する「挟まり型」羅網が、ハス田で発生する羅網事故全体の80%以上を占める

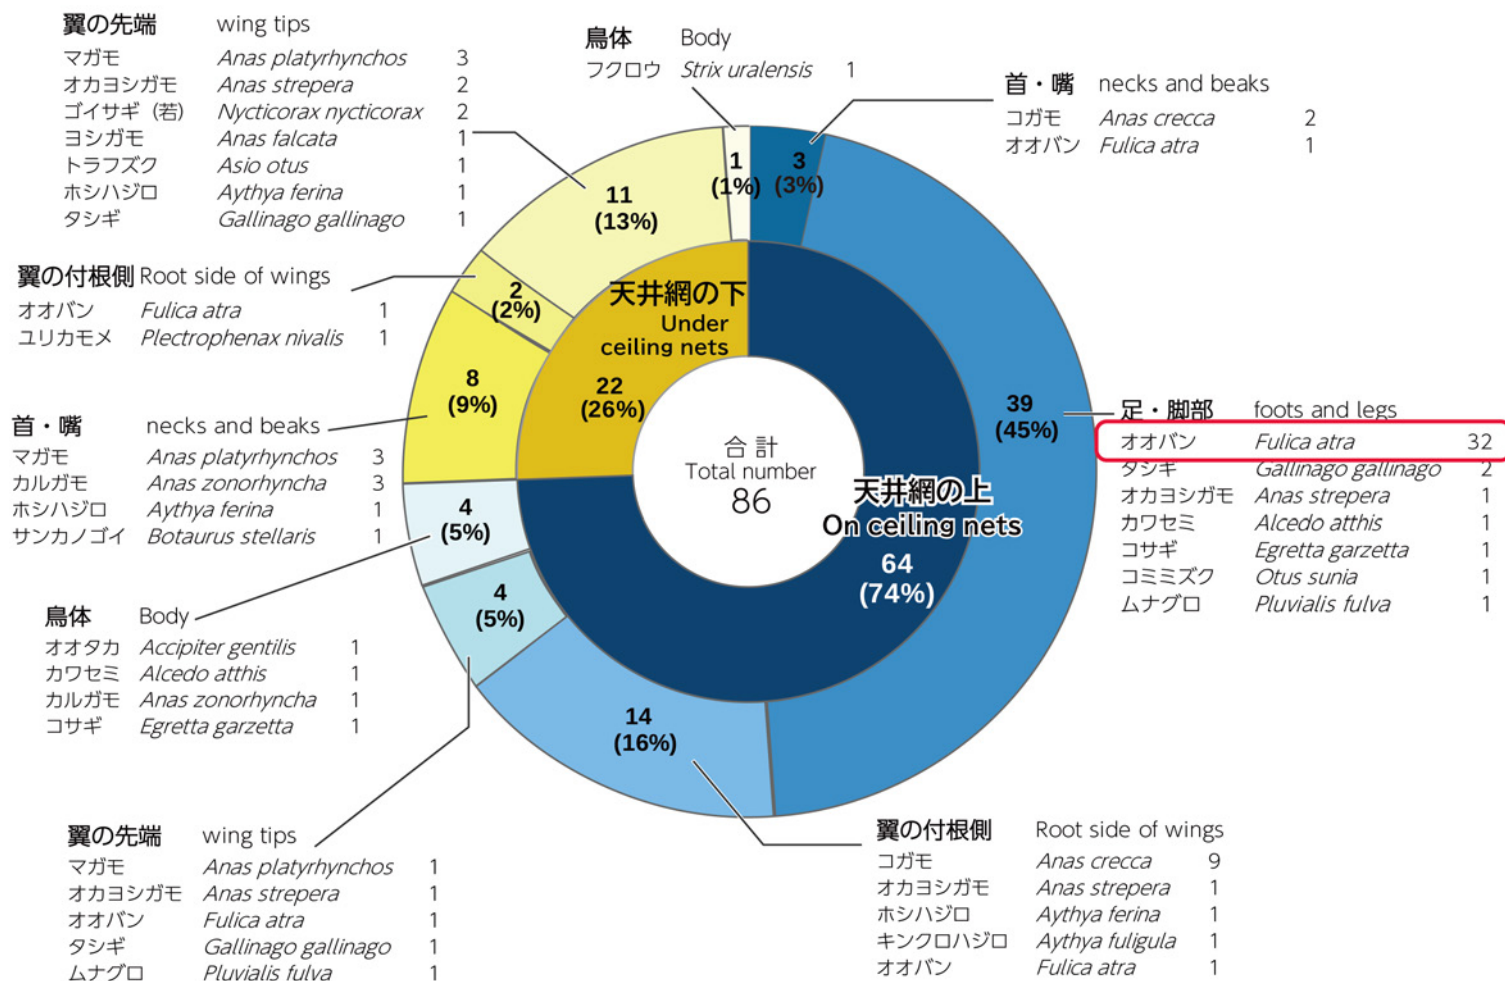
## 鳥種と羅網部位に明確な相関性

天井網の下は中・大型カモ類が中心。  
⇒網目に体の一部を差し入れた？

天井網の上では、網目を容易に  
通過できる体の小さな野鳥が羅網。  
⇒網目を通過する際に事故が発生？

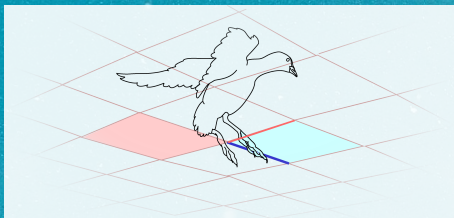
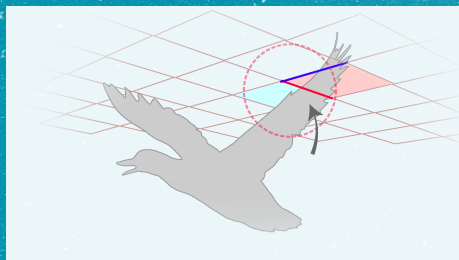
ハス田の天井網で多発している「挟まり型」羅網は、翼、足・脚部、頭・頸部といった鳥類の体の突出部位が網目に差し入れられたことにより、網目が変形して網系が交差した状態が作り出され、交差部分に差し入れた体の一部が挟み込まれて発生する事故である。

空中なので、  
事故は落下速度  
で発生！

変形しやすい  
網目が事故要因

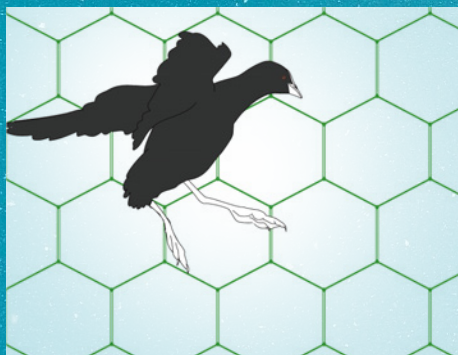
全く、羅網事故が発生しない  
(網系が交差する状態にならない)
