なぜ鳥は羅網してしまうのか？ 事故DBの分析による原因報告

a-tori-net Project

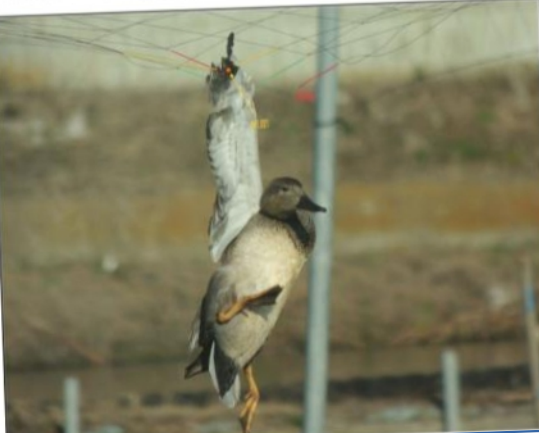
調査カード例

No.	14
ファイル名	2020-01-19-002.jpg
提供者	内田 理恵
Species	オカヨシガモ♂
羅網箇所	翼の先端
フィラメント	モノ
デニールR	1600~2400
デニールS	none
目合いR	100~120
目合いS	none
色	black
結節	Double?
張力	適可(強め)
メンテ	良好(経年劣化の可能性あり)
網場所	roof/Center
羅網タイプ	Sandwiched
網の上下	網の下
撮影年月日	2020/01/19
場所	土浦市木田奈
メモ	網の下を飛行中に翼の先端を網目に差し入れたとみられる。 第2指骨を結節隣接箇所で交差した網糸に挟み込まれ、初列風切り羽は殆ど折れ曲がる。負荷が集中した結節部分で1本の網糸が破断した模様。
Fig.

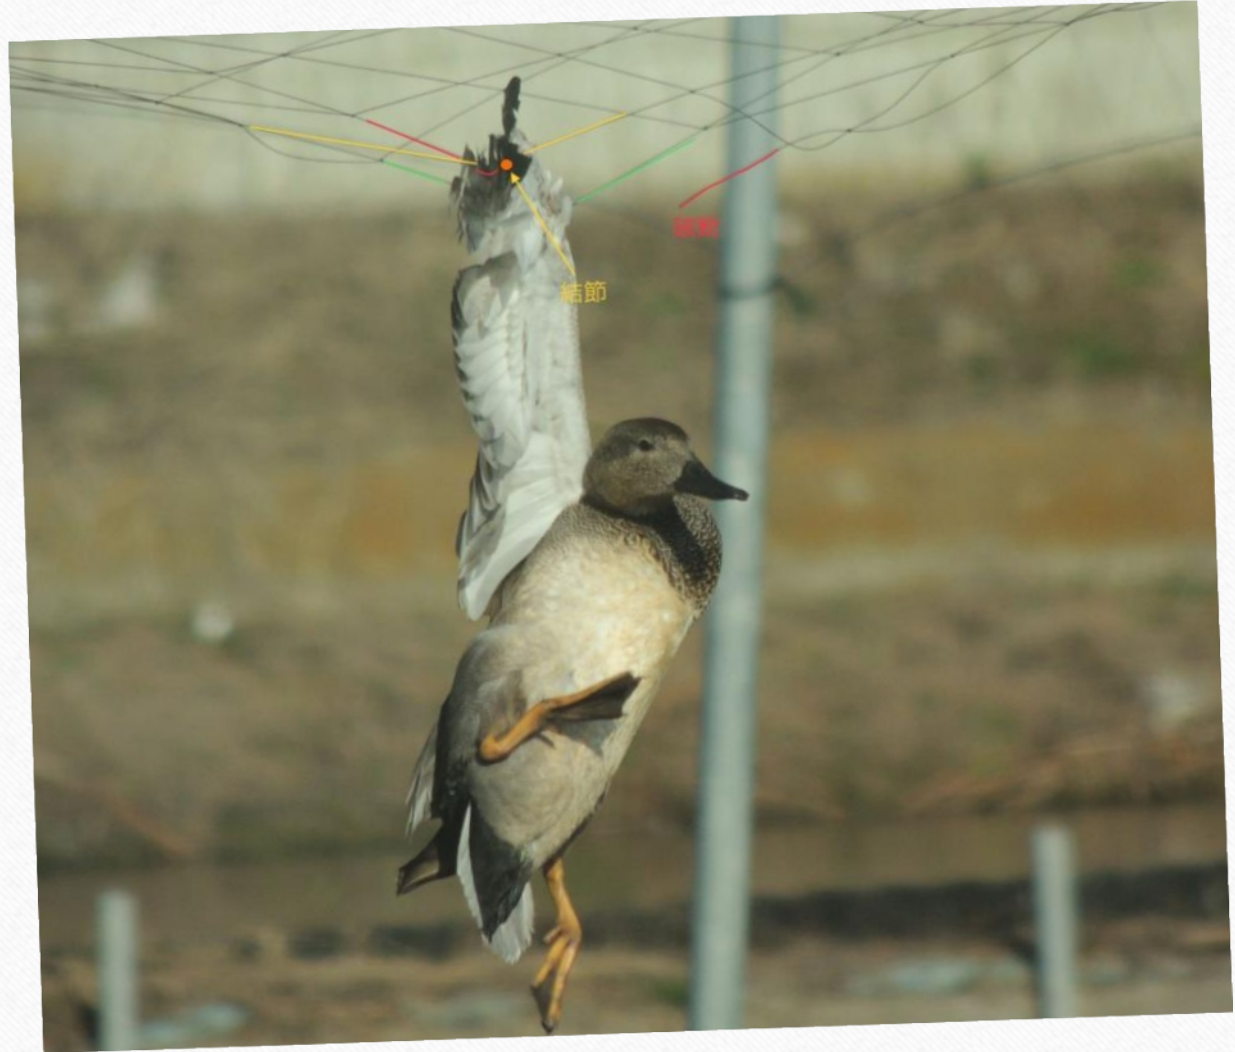
分析例：オカヨシガモ♂

- 羅網箇所 右翼 第2指骨
- 第2指骨を結節隣接箇所で交差した網糸に挟み込まれ、初列風切り羽は殆ど折れ曲がる。
- 網の下を飛翔中に、翼の先端を網目に差し入れたとみられる。

- 網目 100～120mm
- 網糸 2000D程度
- 網の形状天井網／菱目蛙又結節
- 網の張力 適切（強め）
- メンテは概ね良好だが、負荷が集中した結節部分で1本の網糸が破断した模様。経年劣化の可能性あり。

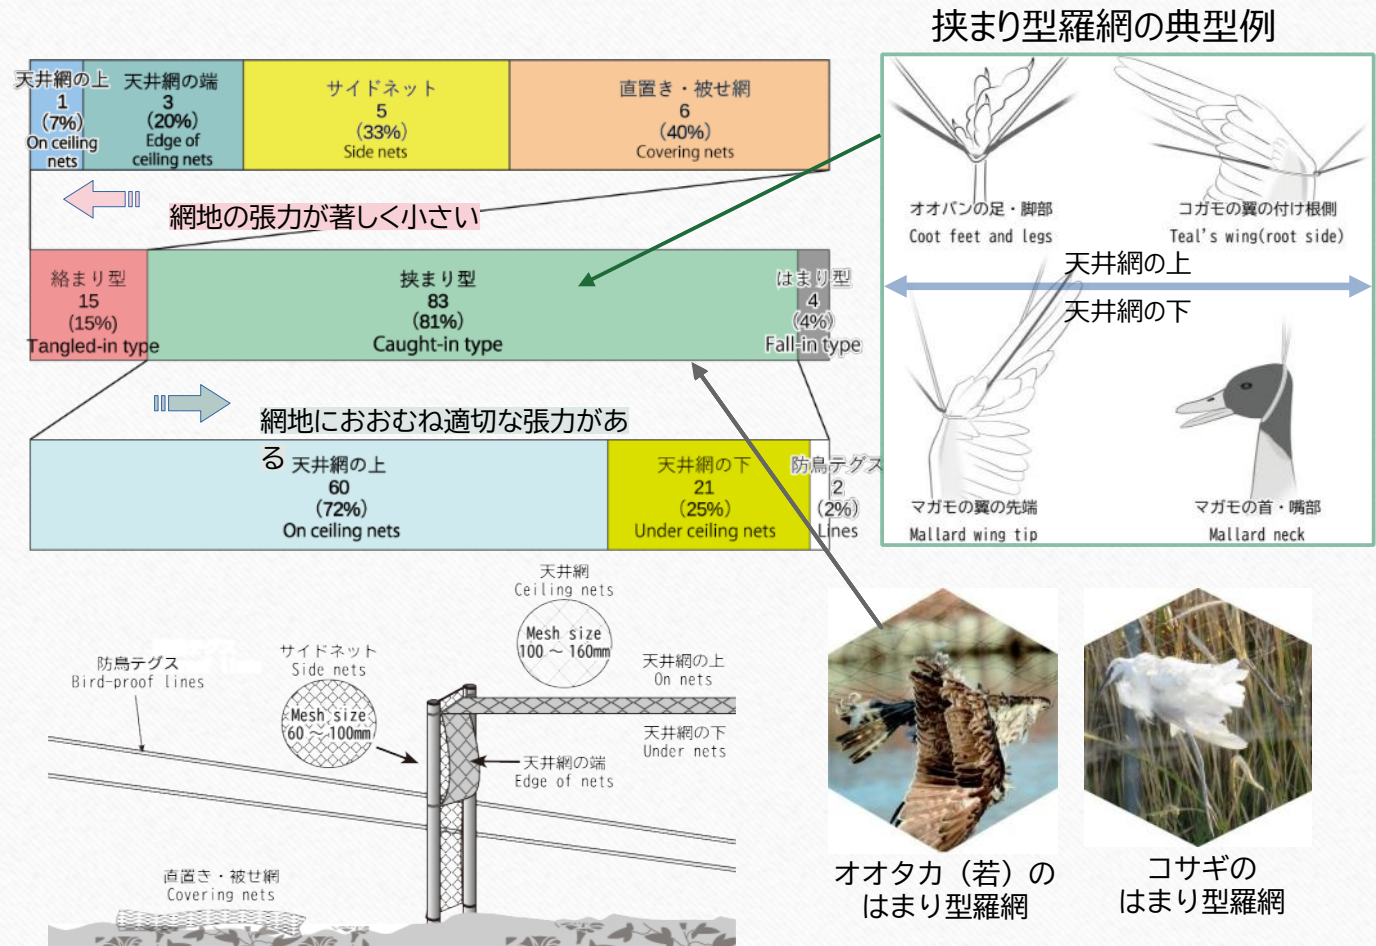
分析1: 羅網事故の発生場所 ネットの種類と羅網タイプ

A. 絡まり型羅網（全体の約15%）

- 網地に鳥体が捕捉されて抜け出せなくなる
- 網地の張力が著しく小さい場所で発生
- これまで想定されていた「羅網」はこのタイプ？

B. 挟まり型羅網（全体の約80%）

- 交差した網糸に鳥体の一部が挟み込まれる
- おおむね適切な張力を維持した網で発生
- 天井網の上・下で発生する羅網事故のほとんどは挟まり型
- 被害鳥の体格・体形と羅網部位に強い相関性

C. はまり型羅網（全体の5%程度）

- 網目に体の一部がはまり込んで抜け出せなくなる
- おおむね適切な張力を維持した網で発生
- 被害鳥の体格・体形と羅網部位に強い相関性

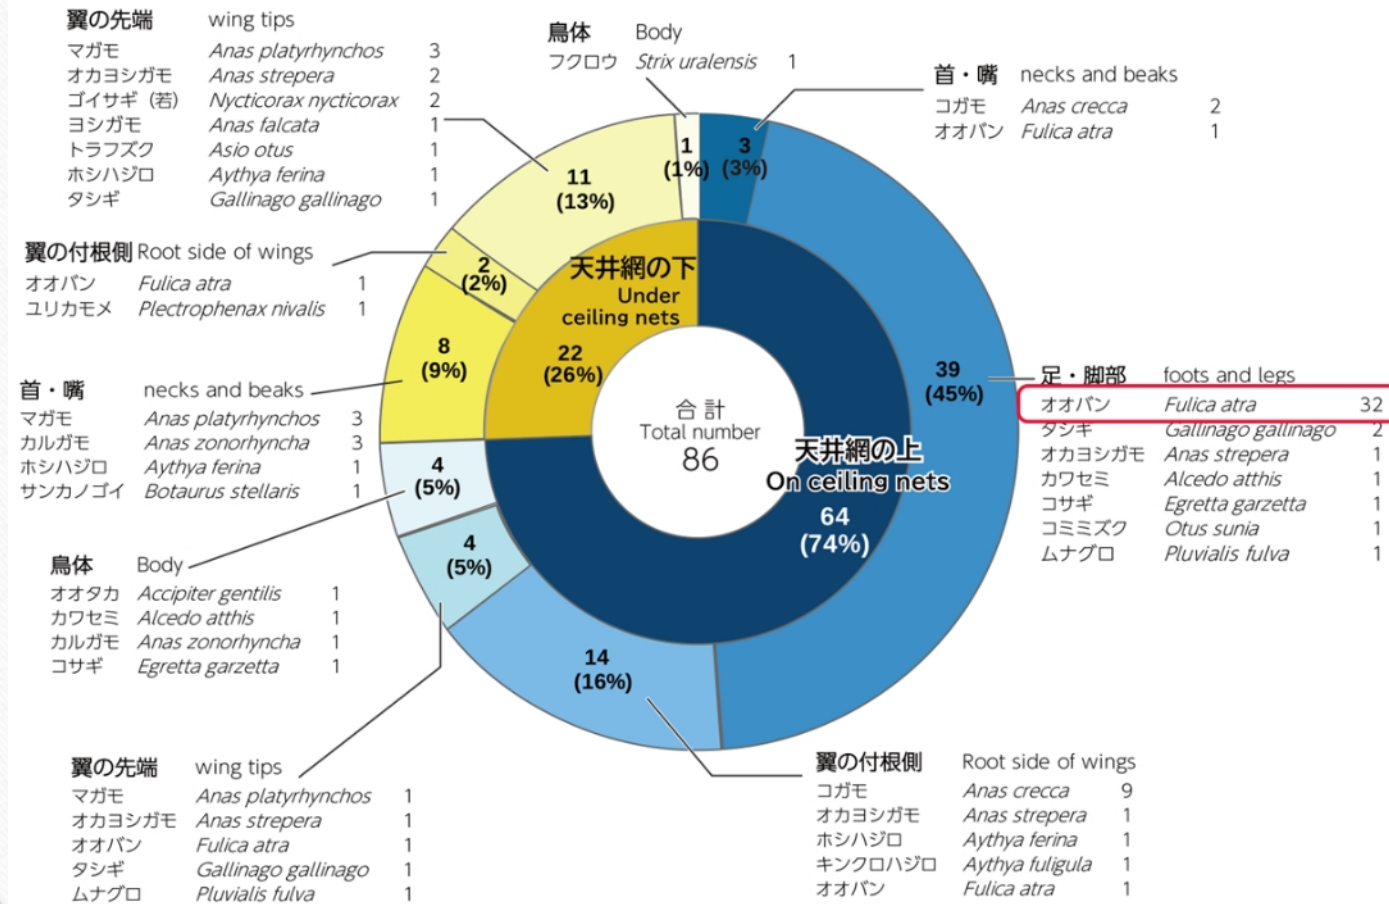
分析2: 天井網で発生した羅網事故 (鳥種と羅網部位)

A. 天井網の上

- 網目を容易に通過できる小型鳥中心
 - ・ オオバン (足・脚部) 全体の約50%
 - ・ コガモ (翼の付け根側) 同約15%
- 「はまり型」羅網は天井網の上で発生
 - ・ サギ類
 - ・ 大型猛禽類 (オオタカ、フクロウ)

B. 天井網の下

- 天井網の網目を通過できない中・大型カモ類中心
 - ・ 翼の先端 (指骨部分)
 - ・ 首、頭部・嘴

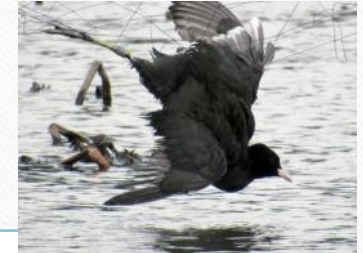
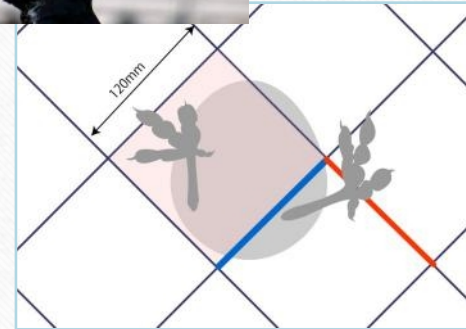
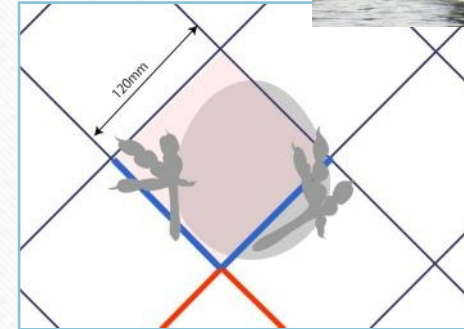
事例検証1. オオバンの足・脚部羅網

- 網目を容易に通過できる体格（胴囲 約35cm）と丸い胴体
- 外股の長い脚（大腿骨+頸足根骨+足根中足骨⇒ 約25cm）と長い足指（第三趾骨 約9cm）

1. 着水体制に入り、足を前方に突き出した状態で天井網に接触する
2. 胴部が通過する網目（ピンク色）と隣接する網目に、足・脚を差し入れる
3. 胴体が網目を通過する際、差し入れた足・脚部が網糸（赤色）をすくい上げる
4. すくい上げた網糸（赤色）が別の網糸（青色）と交差して、差し入れた足・脚部を挟み込む

→ 1/3, 1/4縮尺の簡易モデルを用いた検証試験を実施し、80%以上の確率で羅網事故を再現

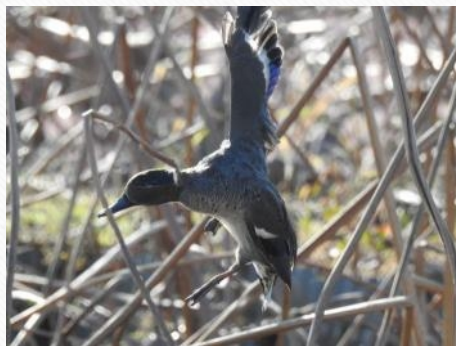
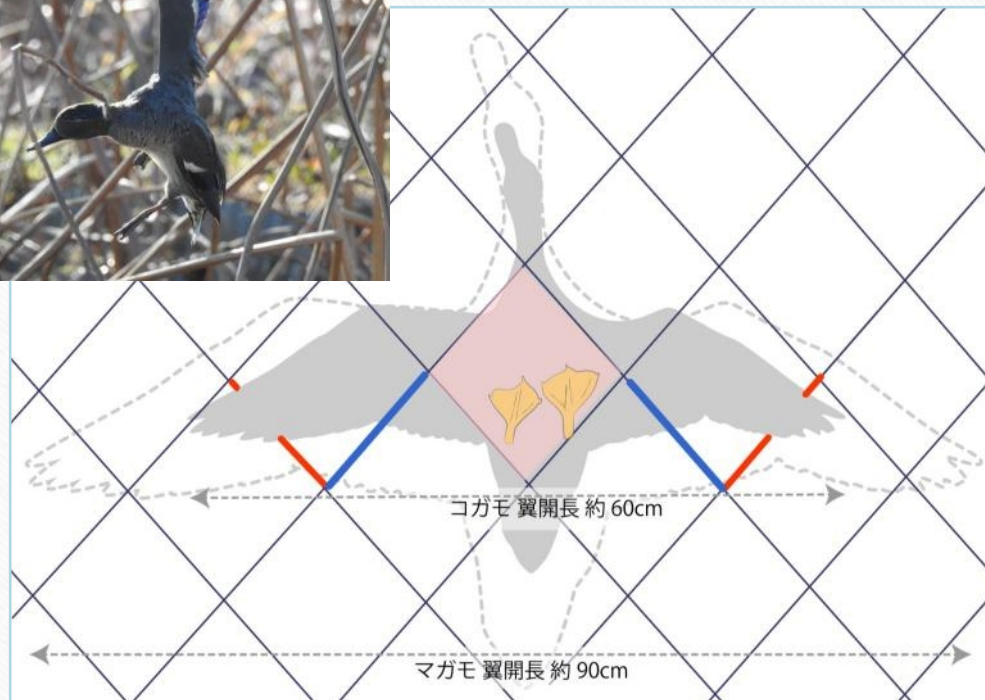
事例検証 2 . コガモの翼の付け根側（翼角付近） 羅網

- 網目を簡単に通過できる小さな体（胴囲 約30cm）、内またの短い脚部と水かきのある足
- 翼開長 約60cm、1 辺10～12cmの網目に翼を差し入れやすい

1. 着水のため、足を突き出し羽ばたきながら天井網に接触
2. 胴部が網目（ピンク色）を通過する際、翼を隣接する網目に差し入れてしまう
3. 差し入れた翼が網糸（赤色）をすくい上げる
4. 胴部の落下ですくい上げた網糸がひきつけられ、網目が絞られる
5. 救い上げた網糸（赤色）が隣接する網糸（青色）と交差して、翼角付近を挟み込む

→ 翼の関節部分をピアノ線で接続した1/3縮尺の簡易モデルを用いた検証試験を実施し羅網事故を再現

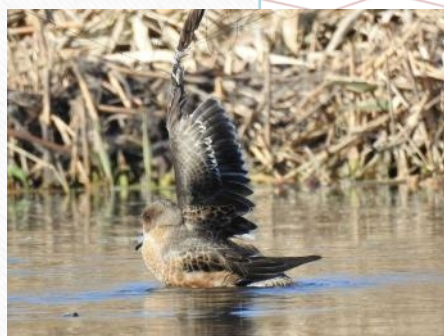
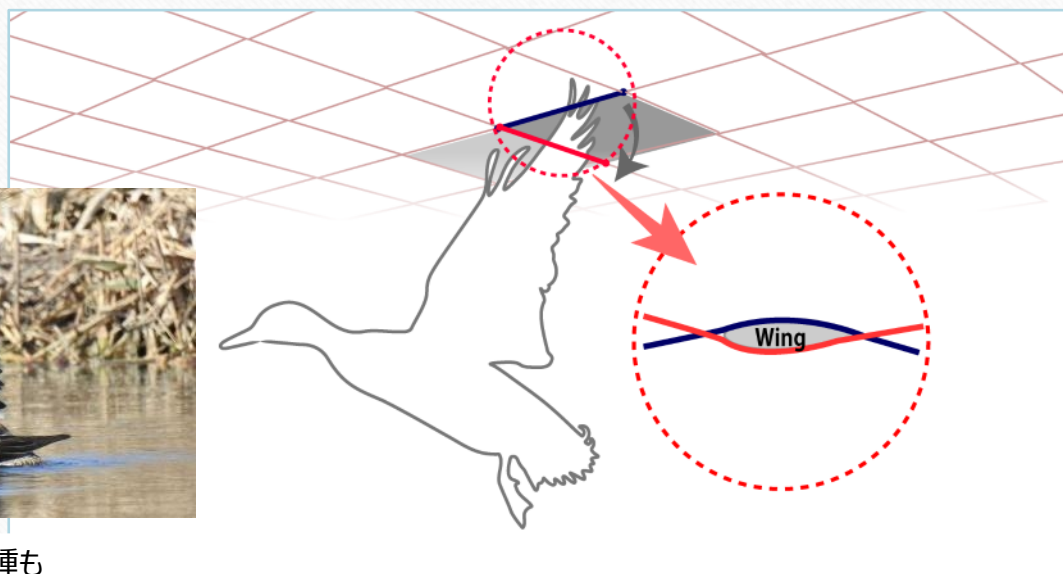
事例検証3. マガモの翼の先端羅網

- 1辺10～12cm網目の通過が困難な大きな体（胴囲 約50～60cm）
- 翼開長 約80～100cm、翼角付近の翼幅15cm以上。翼の先端しか網目に入らない
- サイドネット未設置または開口している場所から網の内側に侵入したと考えられる

中型種も
(ヒドリガモ、ヨシガモ、オカヨシガモ等)
翼の先端羅網

1. 天井網の下を飛翔中に、翼の先端を網目に差し入れる
2. 翼を振り下ろすことで、網糸（赤色）が強く下方に引っ張られる
3. 網目が絞られて大きく変形し、翼の先端が隣接する網糸（青色）の下に入る
4. 引っ張られた網糸（赤色）と交差した網糸（青色）の間に、差し入れた翼の先端（指骨部分）が挟み込まれる

→ 1辺4.5cm網目の試験網に、製図用羽根箒を用いた簡易検証試験を実施

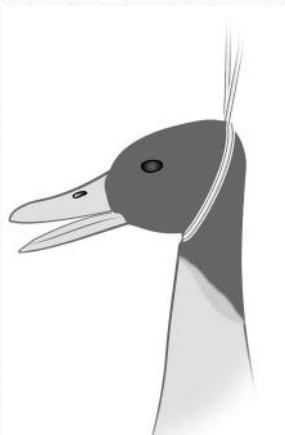
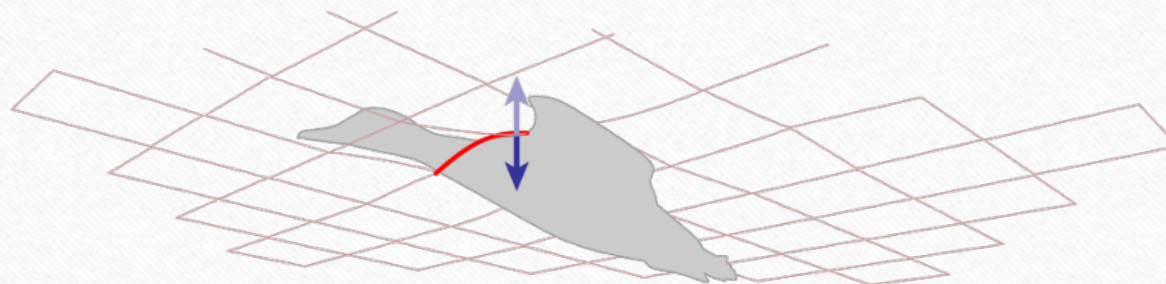
事例検証4. マガモの首・頭部羅網

- 嘴 + 頭骨 約10～12cm、首長 約15～18cm
- サイドネット未設置または開口している場所から網の内側に侵入したと考えられる

悲惨な羅網事故は
網糸1本で発生

カモ類の頭・頸部は、
ニットのかぎ針と類似形状

1. 天井網の下を飛翔中に、頭から網目に突っ込んでしまう
2. 胴部が網目を通過できず、コントロールを失った鳥体が落下する
3. 落下の際、オフセットに接触した網糸（赤色）が引っ張られて網目を大きく変形させ、捻じめる力が生じて首の羽毛に食い込みながら滑る
4. 嘴・頭骨が網糸（赤色）をフックしてループを形成し、首に巻きつく

→ 1 辺カモの頭部・首を模した円筒形状の簡易模型を装着した紙飛行機を4.5cm網目の試験網に当てる方法による簡易検証試験を実施し、羅網事故が発生し得ることを確認
