# 「ハス田の野鳥をまもる」 防鳥ネットの検証

ハス田の野鳥羅網事故は、観察不能。  
多発する予測困難な羅網事故を、事故分析の手法を用いて解明。  
意外な事故原因と、科学的考察による理想の防鳥ネットの検証報告。

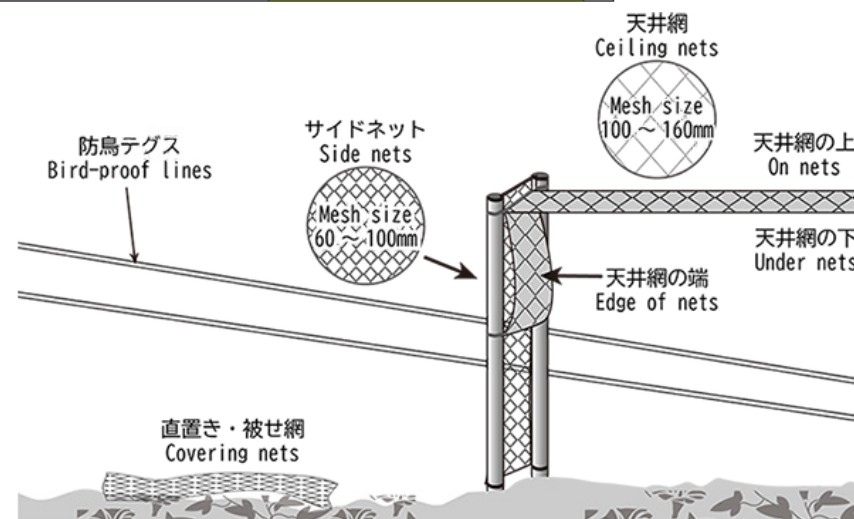
防鳥ネットの設置場所 模式図

絡まり型は網地の張力が著しく低い場所で発生

天井網の上／下で発生する「挟まり型」羅網が、ハス田で発生する羅網事故全体の80%以上を占める

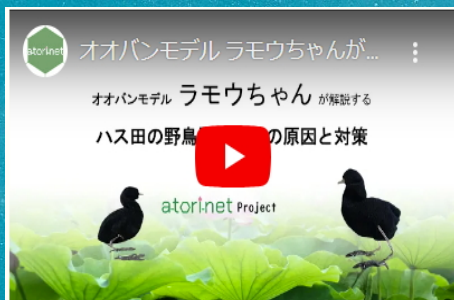
天井網上の羅網事故は  
着水動作を想定した姿勢で  
網の上にモデルを置く  
(オオバン、コガモ)

胴体とは異なる網目に  
羅網部位を差し入れ  
網系をすくい上げた場合、  
高確率で羅網事故が発生。

羅網部位を網目に差し入れ  
強く網系を引っ張ると、  
網系が交差し、差し入れた箇所を  
挟み込む場合がある。
